OCULAR INSPECTION CHECKLIST

1. **Street Address of the School:** PR-635. Bo. Dominquito
 City: Arecibo State: Puerto Rico Zip: 00612
2. **School Name:** SU MANUEL RUIZ GANDIA
3. **Date of inspection:** January 13, 2020
4. **Inspector's Name:** Carlos E. Oquendo-Larracuente

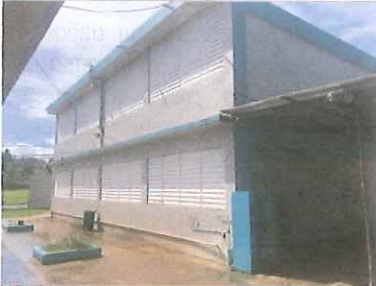
Edificio:	2		
Descripción:	<p>No se observaron daños que pudieran ser relacionados al evento sísmico. Grietas menores previo al Terremoto.</p> <p style="text-align: center;"><u>NO RELACIONADO AL EVENTO SISMICO</u></p>

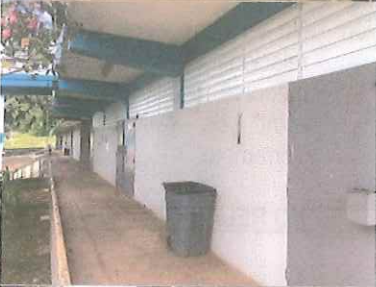
Edificio:	3		
Descripción:	<p>No se observaron daños que pudieran ser relacionados al evento sísmico. Grietas menores previo al Terremoto.</p> <p style="text-align: center;"><u>NO RELACIONADO AL EVENTO SISMICO</u></p>

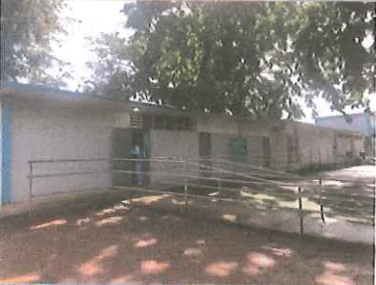
Edificio:	3		
Descripción:	<p>No se observaron daños que pudieran ser relacionados al evento sísmico. Grietas menores previo al Terremoto.</p> <p style="text-align: center;"><u>NO RELACIONADO AL EVENTO SISMICO</u></p>

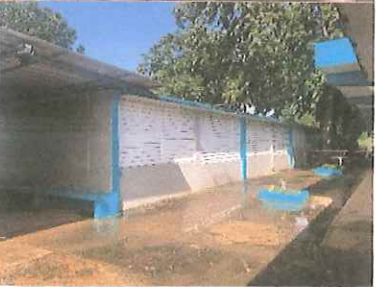
Edificio:	3		
Descripción:	<p>No se observaron daños que pudieran ser relacionados al evento sísmico. Grietas menores previo al Terremoto.</p> <p style="text-align: center;"><u>NO RELACIONADO AL EVENTO SISMICO</u></p>

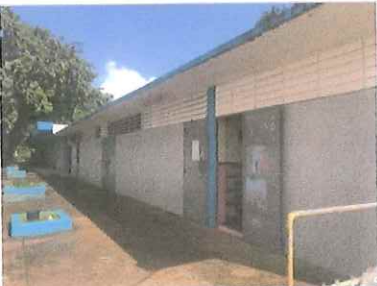
Edificio:	4		
Descripción:	No se observaron daños que pudieran ser relacionados al evento sísmico. Grietas menores previo al Terremoto.	<u>NO RELACIONADO AL EVENTO SISMICO</u>

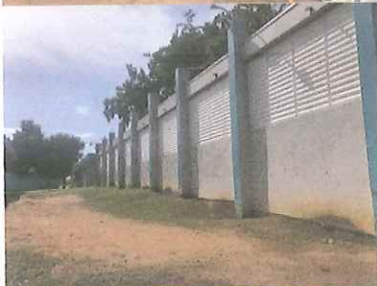
Edificio:	4		
Descripción:	No se observaron daños que pudieran ser relacionados al evento sísmico. Grietas menores previo al Terremoto.	<u>NO RELACIONADO AL EVENTO SISMICO</u>

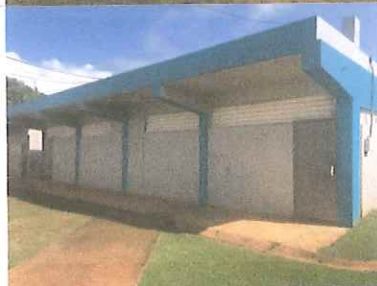
Edificio:	5		
Descripción:	No se observaron daños que pudieran ser relacionados al evento sísmico. Grietas menores previo al Terremoto.	<u>NO RELACIONADO AL EVENTO SISMICO</u>

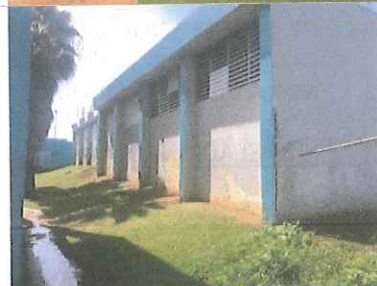
Edificio:	5		
Descripción:	No se observaron daños que pudieran ser relacionados al evento sísmico. Grietas menores previo al Terremoto.	<u>NO RELACIONADO AL EVENTO SISMICO</u>

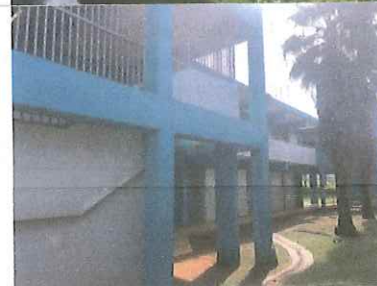
Edificio:	6		
Descripción:	No se observaron daños que pudieran ser relacionados al evento sísmico. Grietas menores previo al Terremoto.	<u>NO RELACIONADO AL EVENTO SISMICO</u>

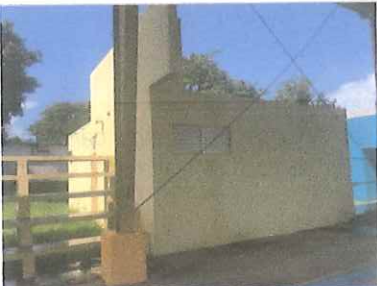
Edificio:	7-Estructuras área de Cancha Bajo Techo	
Descripción:	No se observaron daños que pudieran ser relacionados al evento sísmico. Grietas menores previo al Terremoto. <u>NO RELACIONADO AL EVENTO SISMICO</u>

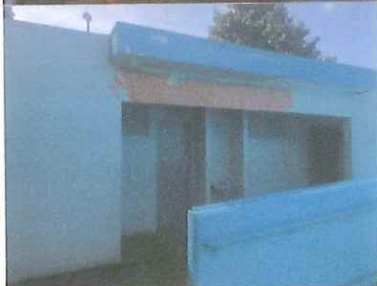
Edificio:	7-Estructuras área de Cancha Bajo Techo	
Descripción:	No se observaron daños que pudieran ser relacionados al evento sísmico. Grietas menores previo al Terremoto. <u>NO RELACIONADO AL EVENTO SISMICO</u>

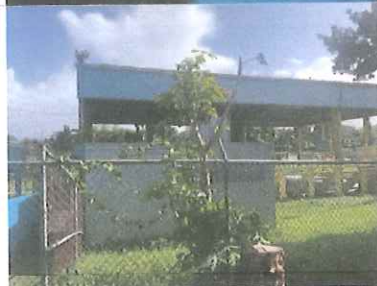
Edificio:	7-Estructuras área de Cancha Bajo Techo	
Descripción:	No se observaron daños que pudieran ser relacionados al evento sísmico. Grietas menores previo al Terremoto. <u>NO RELACIONADO AL EVENTO SISMICO</u>

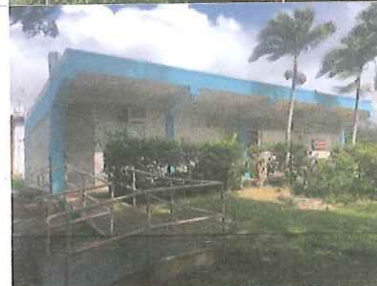
Edificio:	8	
Descripción:	No se observaron daños que pudieran ser relacionados al evento sísmico. Grietas menores previo al Terremoto. <u>NO RELACIONADO AL EVENTO SISMICO</u>

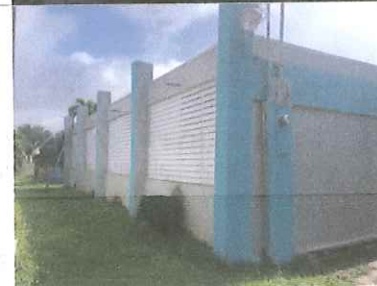
Edificio:	8	
Descripción:	No se observaron daños que pudieran ser relacionados al evento sísmico. Grietas menores previo al Terremoto. <u>NO RELACIONADO AL EVENTO SISMICO</u>

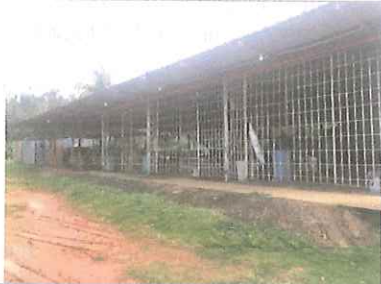
Descripción:	No se observaron daños que pudieran ser relacionados al evento sísmico.	
Edificio:	9

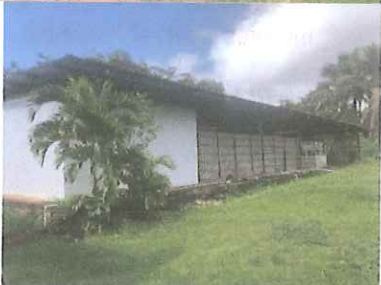
Descripción:	No se observaron daños que pudieran ser relacionados al evento sísmico.	
Edificio:	9

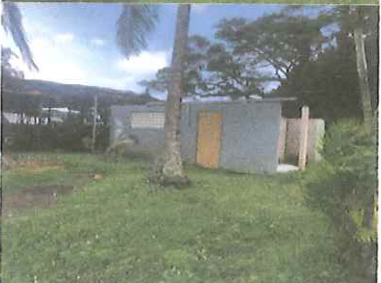
Descripción:	No se observaron daños que pudieran ser relacionados al evento sísmico.	
Edificio:	10

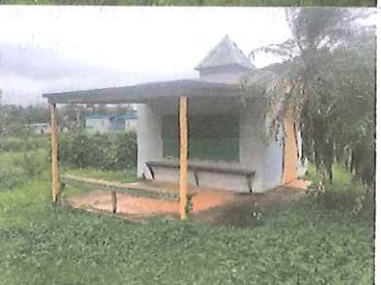
Descripción:	No se observaron daños que pudieran ser relacionados al evento sísmico. Grietas menores previo al Terremoto. <u>NO RELACIONADO AL EVENTO SISMICO</u>	
Edificio:	10

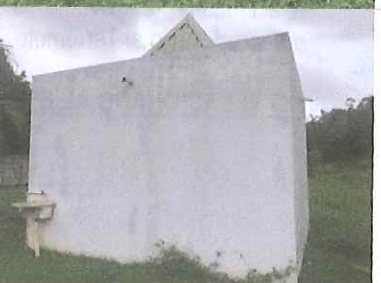
Descripción:	No se observaron daños que pudieran ser relacionados al evento sísmico. Grietas menores previo al Terremoto. <u>NO RELACIONADO AL EVENTO SISMICO</u>

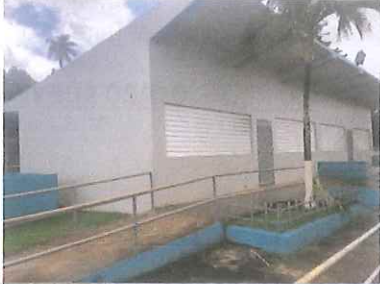
Edificio:	17	
Descripción:	<p>No se observaron daños que pudieran ser relacionados al evento sísmico. Grietas menores previo al Terremoto.</p> <p style="text-align: center;"><u>NO RELACIONADO AL EVENTO SISMICO</u></p>

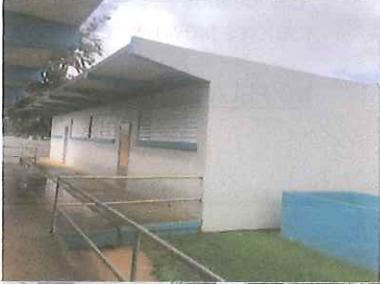
Edificio:	17	
Descripción:	<p>No se observaron daños que pudieran ser relacionados al evento sísmico. Grietas menores previo al Terremoto.</p> <p style="text-align: center;"><u>NO RELACIONADO AL EVENTO SISMICO</u></p>

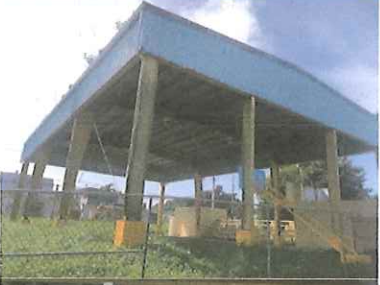
Edificio:	18-Vagón	
Descripción:	<p>No se observaron daños que pudieran ser relacionados al evento sísmico.</p> <p style="text-align: center;"><u>NO RELACIONADO AL EVENTO SISMICO</u></p>	 
Edificio:	7A - Cancha Bajo Techo	
Descripción:	<p>No se observaron daños que pudieran ser relacionados al evento sísmico.</p> <p style="text-align: center;"><u>NO RELACIONADO AL EVENTO SISMICO</u></p>

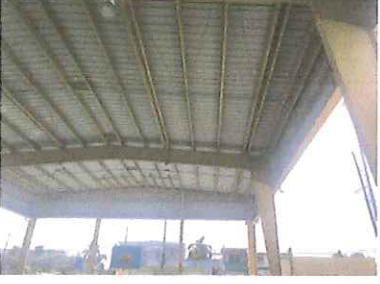
Edificio:	7A - Cancha Bajo Techo	
Descripción:	<p>No se observaron daños que pudieran ser relacionados al evento sísmico.</p> <p style="text-align: center;"><u>NO RELACIONADO AL EVENTO SISMICO</u></p>
