## OCULAR INSPECTION CHECKLIST

1. Street Address of the School: Calle Paris Final. Urb. Floral Park
- City: San Juan State: Puerto Rico Zip: 00917-3632
2. School Name: Pachín Marín
3. Date of inspection: January 11, 2020
4. Inspector's Name: Eduardo Hernández-Alvarado

Plano de Sitio	Pachín Marín
Descripción:	Predio urbano con aproximadamente 14,500 m <sup>2</sup> . Nueve (9) estructuras independientes con aproximadamente 42,000 pies cuadrados de área bruta de piso.

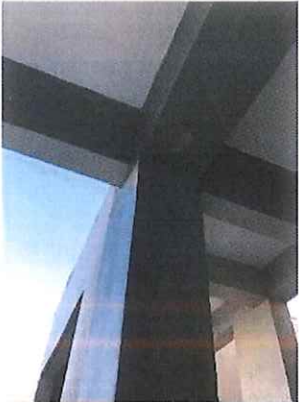
Edificio: 2	Descripción: Se identificaron grietas preexistentes a los eventos sísmicos recientes en viga, columna y piso, cónsonas con las previsibles en juntas estructurales. Estas aparentan ser una unión de (2) Edificios independientes. Mencionado daño ubica en área central del Edificio.

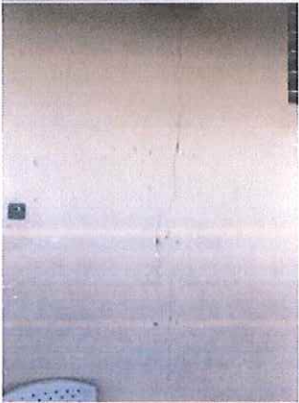
Edificio: 2	Descripción: Se identificaron grietas preexistentes a los eventos sísmicos recientes en viga, columna y piso, cónsonas con las previsibles en juntas estructurales. Estas aparentan ser una unión de (2) Edificios independientes. Mencionado daño ubica en área central del Edificio.

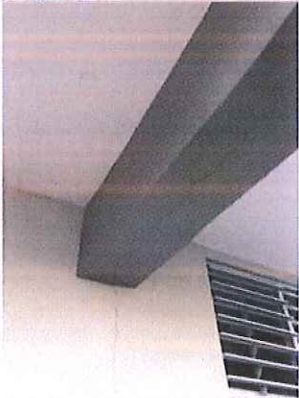
Edificio: 2	Descripción: Se identificaron grietas preexistentes a los eventos sísmicos recientes en viga, columna y piso, cónsonas con las previsibles en juntas estructurales. Estas aparentan ser una unión de (2) Edificios independientes. Mencionado daño ubica en área central del Edificio.

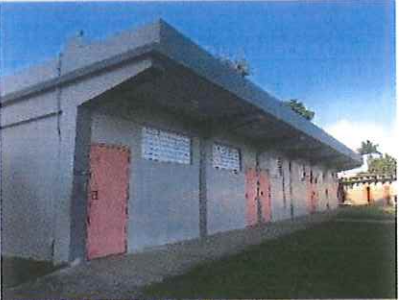
Edificio: 3			
Descripción:	No se observaron daños que pudieran ser relacionados al evento sísmico. Grietas menores y empañetado afectado previo al Terremoto.

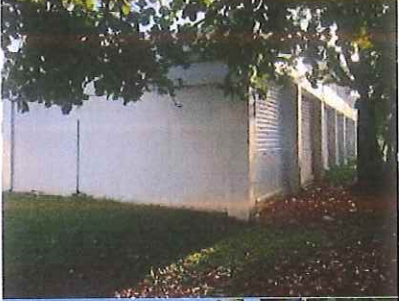
Edificio: 3			
Descripción:	No se observaron daños que pudieran ser relacionados al evento sísmico. Grietas menores y empañetado afectado previo al Terremoto.

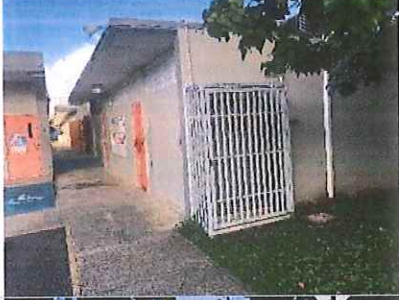
Edificio: 4			
Descripción:	Se identificó grieta en pared. No se observaron daños relacionados con los eventos recientes. La estructura requiere mantenimiento de los paneles que conforman las paredes exteriores del edificio.

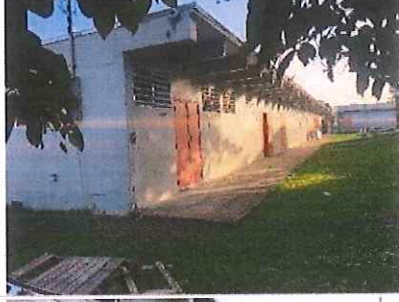
Edificio: 4			
Descripción:	Se identificó grieta en pared. No se observaron daños relacionados con los eventos recientes. La estructura requiere mantenimiento de los paneles que conforman las paredes exteriores del edificio.

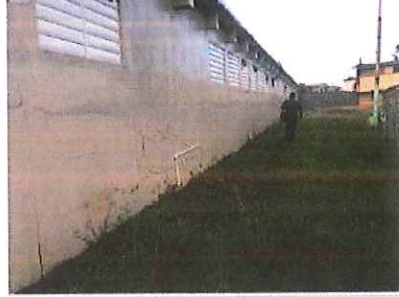
Edificio: 4			
Descripción:	Se identificó grieta en pared. No se observaron daños relacionados con los eventos recientes. La estructura requiere mantenimiento de los paneles que conforman las paredes exteriores del edificio.

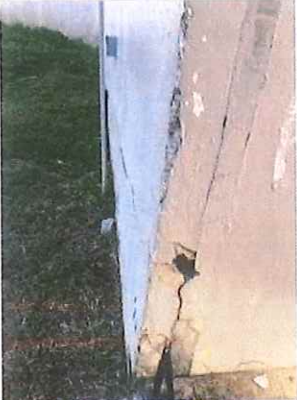
Edificio: 4	Descripción: Se identificó grieta en pared. No se observaron daños relacionados con los eventos recientes. La estructura requiere mantenimiento de los paneles que conforman las paredes exteriores del edificio.

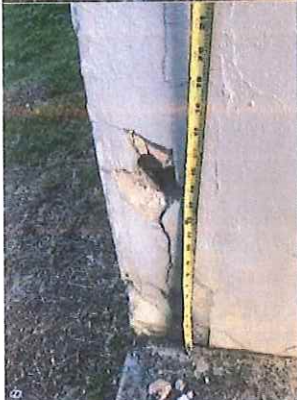
Edificio: 4	Descripción: Se identificó grieta en pared. No se observaron daños relacionados con los eventos recientes. La estructura requiere mantenimiento de los paneles que conforman las paredes exteriores del edificio.

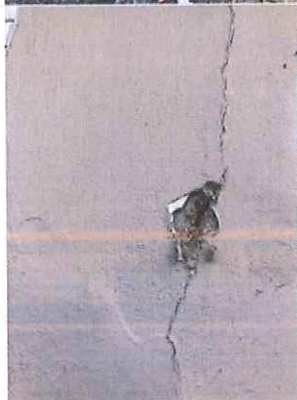
Edificio: 4	Descripción: Se identificó grieta en pared cónsonas con las previsibles en juntas estructurales. No se observaron daños relacionados con los eventos recientes. La estructura requiere mantenimiento de las paredes exteriores del edificio.

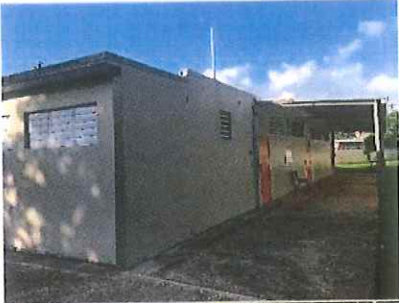
Edificio: 7		
Descripción:	No se observaron daños que pudieran ser relacionados al evento sísmico. Grietas menores y empañetado afectado previo al Terremoto.

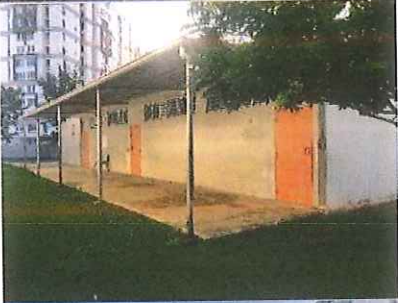
Edificio: 7		
Descripción:	No se observaron daños que pudieran ser relacionados al evento sísmico. Grietas menores y empañetado afectado previo al Terremoto.

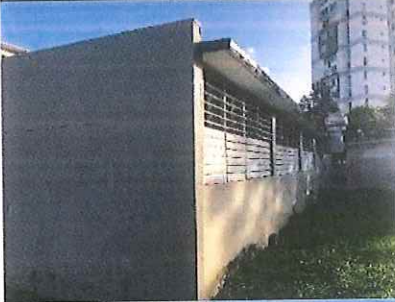
Edificio: 7		
Descripción:	No se observaron daños que pudieran ser relacionados al evento sísmico. Grietas menores y empañetado afectado previo al Terremoto.

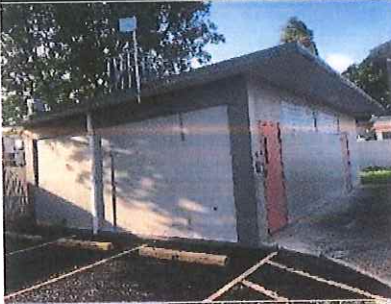
Edificio: 8		
Descripción:	No se observaron daños que pudieran ser relacionados al evento sísmico. Grietas menores y empañetado afectado previo al Terremoto.

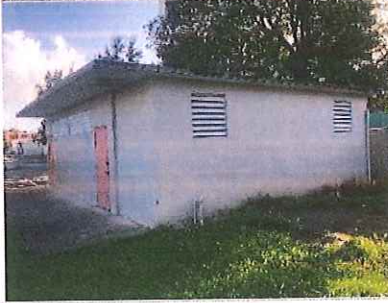
Edificio: 8		
Descripción:	No se observaron daños que pudieran ser relacionados al evento sísmico. Grietas menores y empañetado afectado previo al Terremoto.

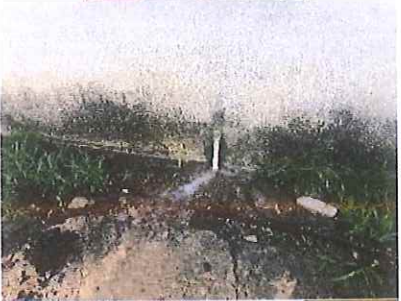
<b>Edificio:</b>	<b>8</b>	
<b>Descripción:</b>	Se identificó Tubería PVC rota botando agua en lado derecho del Edificio. Se le informó al director y éste indica que no es relacionado al terremoto y que fue reportado a OMEP.

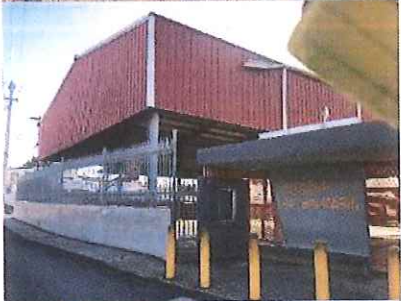
<b>Edificio:</b>	<b>Cancha Bajo Techo</b>	
<b>Descripción:</b>	No se observaron daños que pudieran ser atribuidos al evento sísmico.

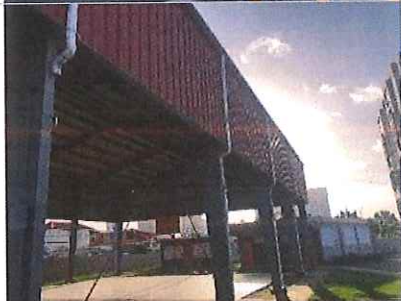
<b>Edificio:</b>	<b>Cancha Bajo Techo</b>	
<b>Descripción:</b>	No se observaron daños que pudieran ser atribuidos al evento sísmico.

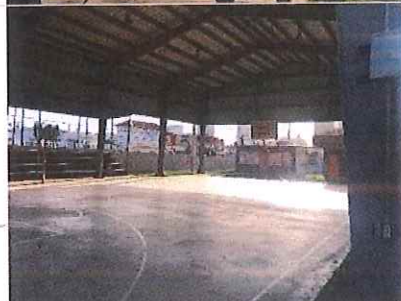
<b>Edificio:</b>	<b>Cancha Bajo Techo</b>	
<b>Descripción:</b>	No se observaron daños que pudieran ser atribuidos al evento sísmico.

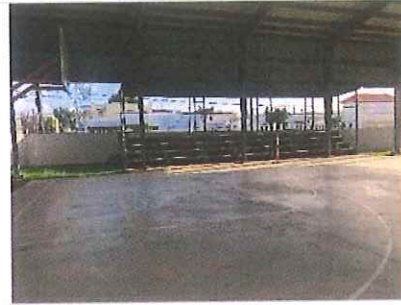
Edificio:	Cancha Bajo Techo
Descripción:	No se observaron daños que pudieran ser atribuidos al evento sísmico.
