Escuela: **Gabriela Mistral**

Código: **(11593)**

Municipio: **Lares**

OCULAR INSPECTION CHECKLIST

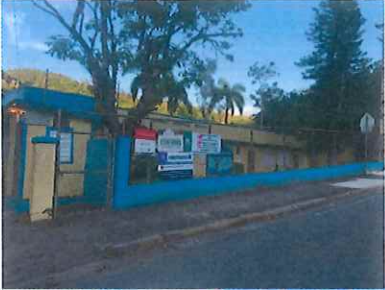
Descripción:	No se observaron daños que pudieran ser relacionados al evento sísmico. Se identificó Grietas menores previo al sismo.		
Edificio:	1

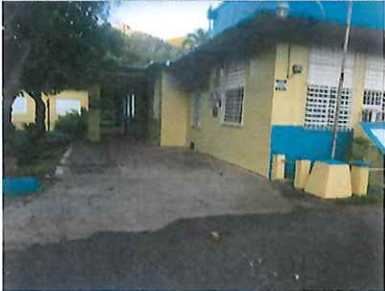
Descripción:	No se observaron daños que pudieran ser relacionados al evento sísmico. Se identificó Grietas menores previo al sismo.		
Edificio:	1

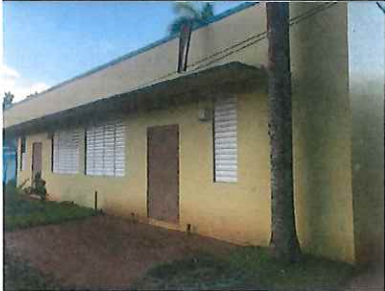
Descripción:	No se observaron daños que pudieran ser relacionados al evento sísmico. Se identificó Grietas menores previo al sismo.		
Edificio:	1

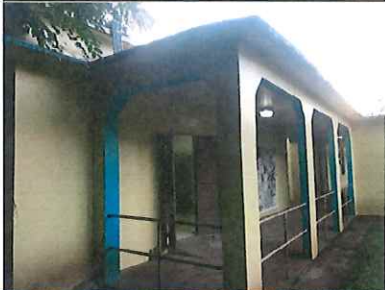
Descripción:	No se observaron daños que pudieran ser relacionados al evento sísmico. Se identificó Grietas menores previo al sismo.		
Edificio:	1

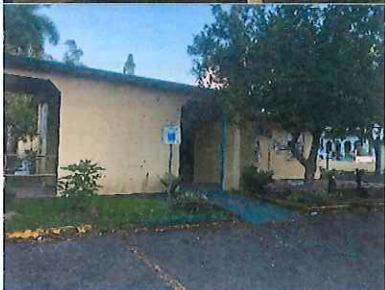
Descripción:	No se observaron daños que pudieran ser relacionados al evento sísmico. Se identificó Grietas menores previo al sismo.

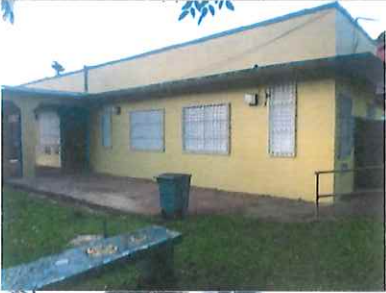
Descripción:	No se observaron daños que pudieran ser relacionados al evento sísmico. Se identificó Grietas menores previo al sismo.	
Edificio:	2

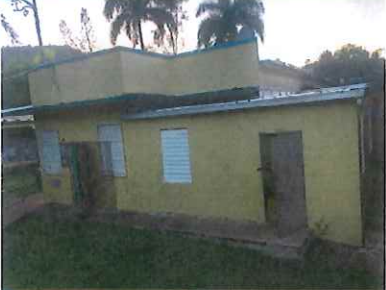
Descripción:	No se observaron daños que pudieran ser relacionados al evento sísmico. Se identificó Grietas menores previo al sismo.	
Edificio:	2

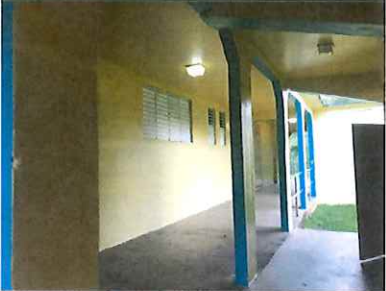
Descripción:	No se observaron daños que pudieran ser relacionados al evento sísmico. Se identificó Grietas menores previo al sismo.	
Edificio:	2

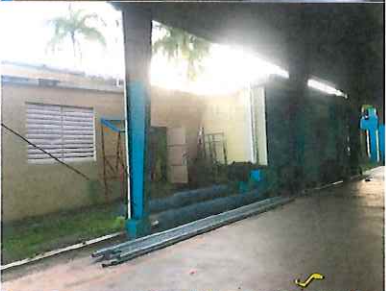
Descripción:	No se observaron daños que pudieran ser relacionados al evento sísmico. Se identificó Grietas menores previo al sismo.	
Edificio:	2

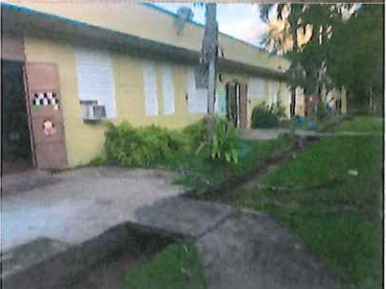
Descripción:	No se observaron daños que pudieran ser relacionados al evento sísmico. Se identificó Grietas menores previo al sismo.

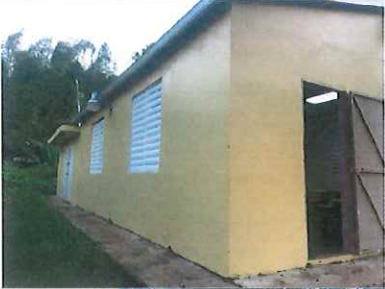
Edificio:	6

Descripción:	No se observaron daños que pudieran ser relacionados al evento sísmico. Se identificó Grietas menores previo al sismo.	
Edificio:	7

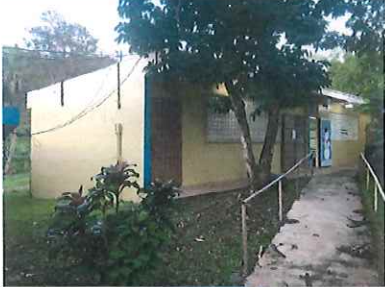
Descripción:	No se observaron daños que pudieran ser relacionados al evento sísmico. Se identificó Grietas menores previo al sismo.	
Edificio:	7

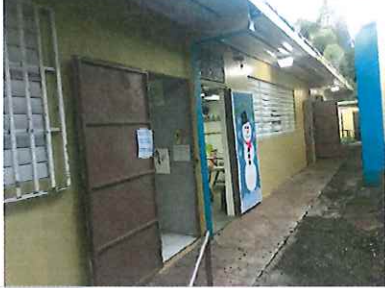
Descripción:	No se observaron daños que pudieran ser relacionados al evento sísmico. Se identificó Grietas menores previo al sismo.	
Edificio:	7

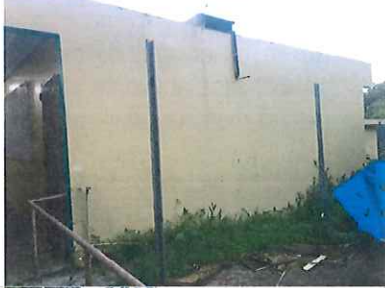
Descripción:	No se observaron daños que pudieran ser relacionados al evento sísmico. Se identificó Grietas menores previo al sismo.	
Edificio:	8

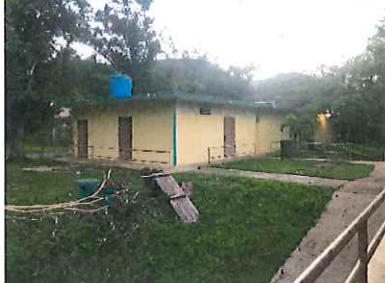
Descripción:	No se observaron daños que pudieran ser relacionados al evento sísmico. Se identificó Grietas menores previo al sismo.

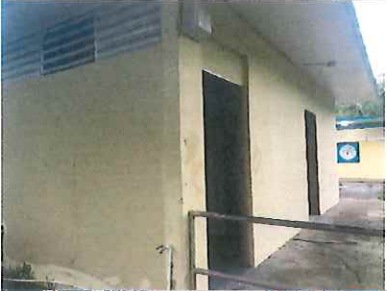
Edificio:	8		
Descripción:	No se observaron daños que pudieran ser relacionados al evento sísmico. Se identificó Grietas menores previo al sismo.

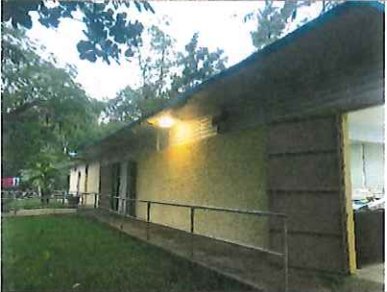
Edificio:	8		
Descripción:	No se observaron daños que pudieran ser relacionados al evento sísmico. Se identificó Grietas menores previo al sismo.

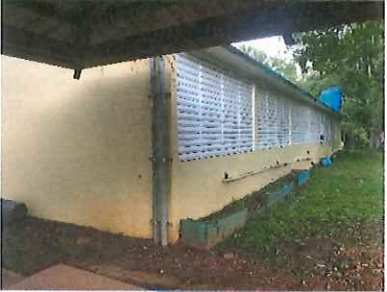
Edificio:	8		
Descripción:	No se observaron daños que pudieran ser relacionados al evento sísmico. Se identificó Grietas menores previo al sismo.

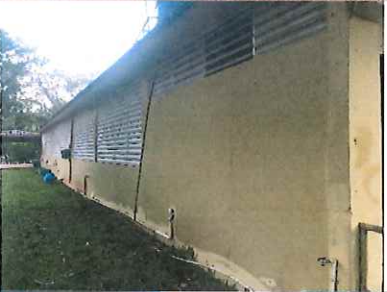
Edificio:	8		
Descripción:	No se observaron daños que pudieran ser relacionados al evento sísmico. Se identificó Grietas menores previo al sismo.

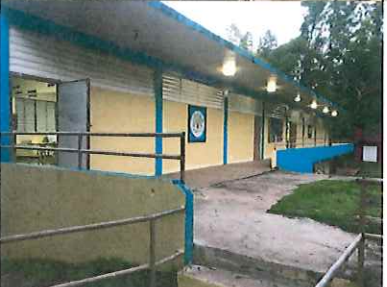
Edificio:	9		
Descripción:	No se observaron daños que pudieran ser relacionados al evento sísmico. Se identificó Grietas menores previo al sismo.

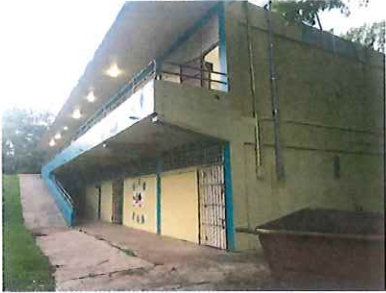
Descripción:	No se observaron daños que pudieran ser relacionados al evento sísmico. Se identificó Grietas menores previo al sismo. Cabe mencionar que al momento de la Inspección se detectó un fuerte olor a "gas" en área de comedor escolar. Escape debe ser identificado en tubería previo a llave de paso interior del comedor. Se orientó al director que cerrara los cilindros de gas y que contactara con carácter de urgencia a la compañía suplidora de gas	
Edificio:	9

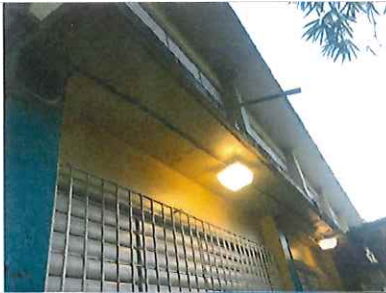
Descripción:	No se observaron daños que pudieran ser relacionados al evento sísmico. Se identificó Grietas menores previo al sismo.	
Edificio:	9

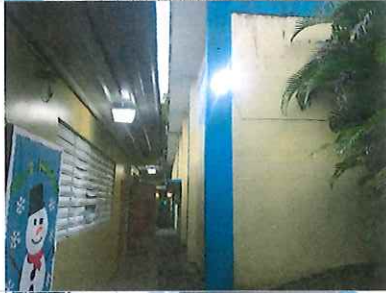
Descripción:	No se observaron daños que pudieran ser relacionados al evento sísmico. Se identificó Grietas menores previo al sismo.	
Edificio:	9-Salón de Artes Industriales (2do Nivel)

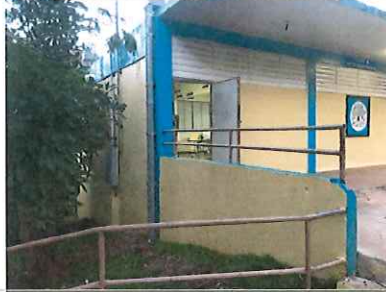
Sin embargo, se recomienda clausurar el Edificio donde ubica Comedor Escolar, Salón de Artes Industriales y Economía Doméstica. En el salón de Artes Industriales columna presenta daños estructurales. Esta área debera de mantener cerrada al público, protegida con vayas y debidamente rotulada para prevenir la entrada de personal no autorizado por OMEP.

Descripción:	Se identificó Falla en columna de salón de Artes Industriales. Mencionado daño pudiera ser relacionado con el sismo. Columna luce sufrir el efecto del diseño de "columna corta". Falla se identificó en ambos lados de la columna (Exterior / Interior). Se recomienda la clausura del Edificio hasta resolver daño.

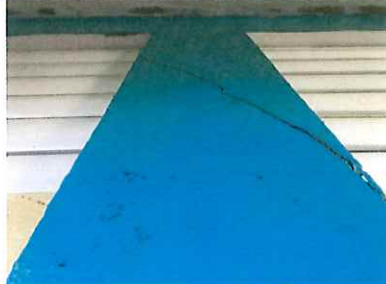
Edificio:	9-Salón de Artes Industriales (2do Nivel)

Descripción:	Se identificó Falla en columna de salón de Artes Industriales. Mencionado daño pudiera ser relacionado con el sismo. Columna luce sufrir el efecto del diseño de "columna corta". Falla se identificó en ambos lados de la columna (Exterior / Interior). Se recomienda la clausura del Edificio hasta resolver daño.

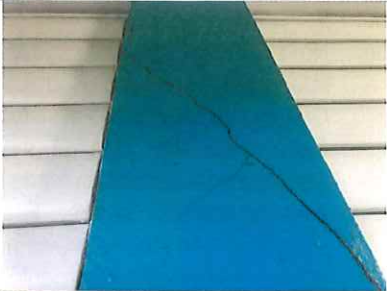
Edificio:	9-Salón de Artes Industriales (2do Nivel)	
Descripción:	Se identificó Falla en columna de salón de Artes Industriales. Mencionado daño pudiera ser relacionado con el sismo. Columna luce sufrir el efecto del diseño de "columna corta". Falla se identificó en ambos lados de la columna (Exterior / Interior). Se recomienda la clausura del Edificio hasta resolver daño.

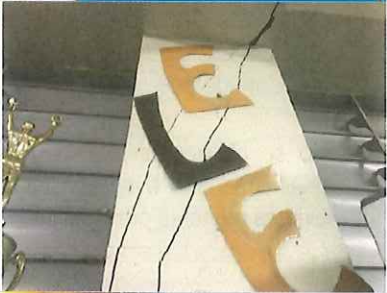
Edificio:	9-Salón de Artes Industriales (2do Nivel)	
Descripción:	Se identificó Falla en columna de salón de Artes Industriales. Mencionado daño pudiera ser relacionado con el sismo. Columna luce sufrir el efecto del diseño de "columna corta". Falla se identificó en ambos lados de la columna (Exterior / Interior). Se recomienda la clausura del Edificio hasta resolver daño. .

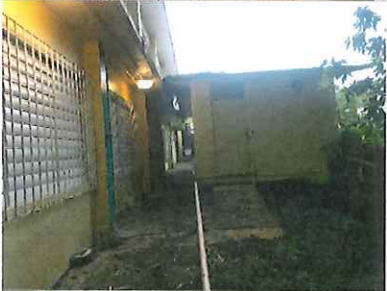
Edificio:	10	
Descripción:	No se observaron daños que pudieran ser relacionados al evento sísmico. Se identificó Grietas menores previo al sismo.

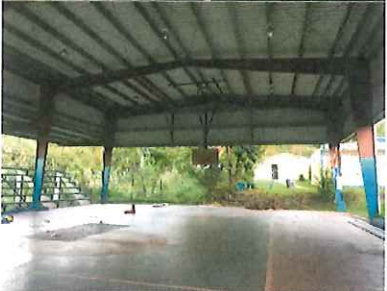
Edificio:	Cancha Bajo Techo	
Descripción:	No se observaron daños que pudieran ser relacionados al evento sísmico. Se identificó grietas menores previo al Terremoto en losa de concreto en cancha de baloncesto.
