CARTA DE TRAMITE

Escuela: **Juan Morell Campos**

Código: **(70177)**

OCULAR INSPECTION CHECKLIST

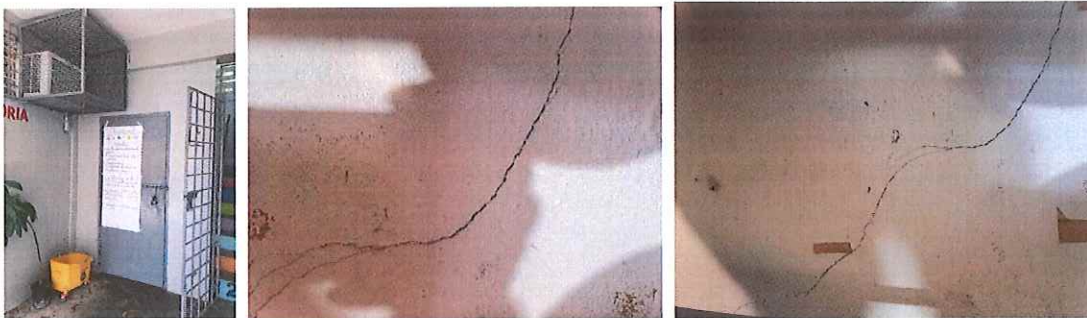
1. Edificio 1 – grieta en pared interna del área de almacén de educación física. El ingeniero Gabriel González, representante de R + L, estableció que dicha grieta no se encuentra en una pared de carga, por lo que no representa riesgo alguno.

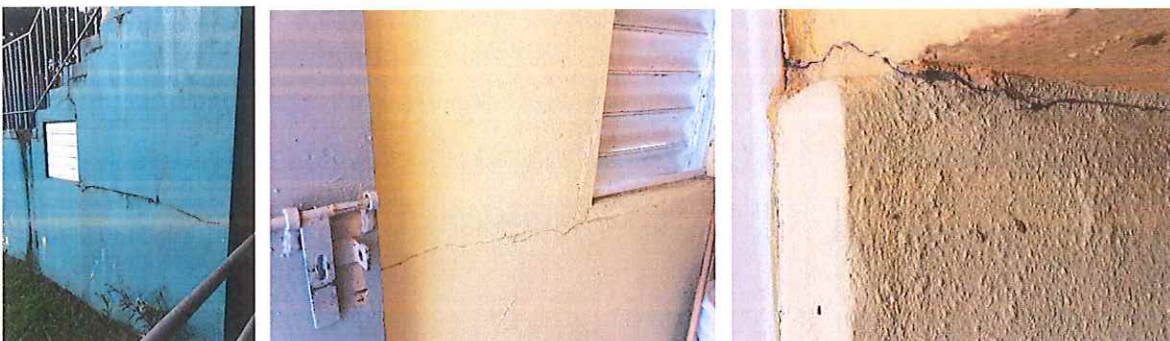
2. Edificio 1 – Escaleras exteriores. El ingeniero Gabriel González, representante de R + L, estableció que dicha grieta no se encuentra en una pared de carga, por lo que no representa riesgo alguno.

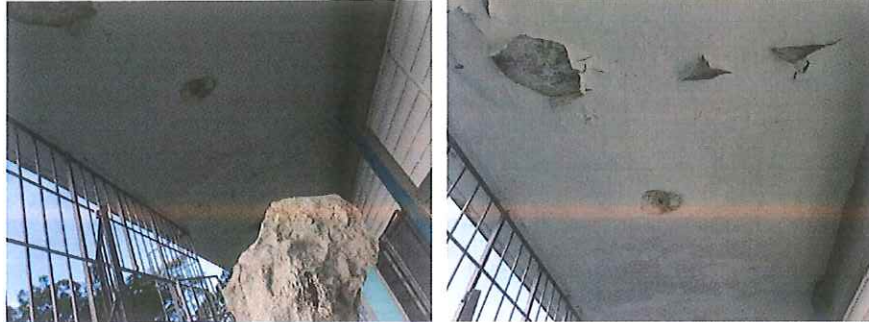
3. Edificio 1 – Segunda planta – desprendimientos de empañetado en área del pasillo. El ingeniero Gabriel González, representante de R + L, y esta servidora, recomendamos que razones de seguridad, este señalamiento sea atendido previo a la apertura de la facilidad.

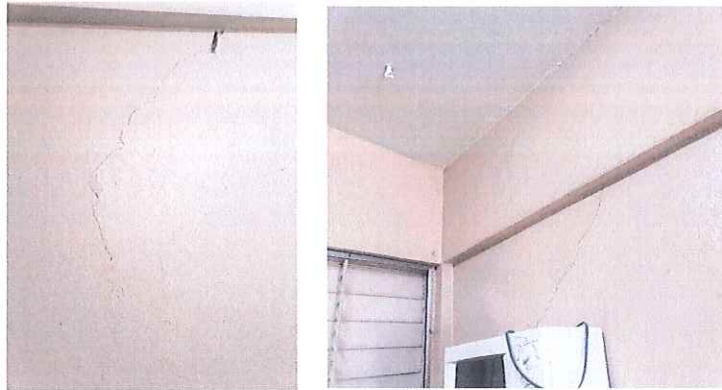
4. Edificio 1 – Pared divisoria entre salón de la Sra. Serra y la Sra. Bula - El ingeniero Gabriel González, representante de R + L, al igual que esta servidora, recomendamos que razones de seguridad se clausure los salones hasta tanto sea demolida la pared de bloques divisoria.

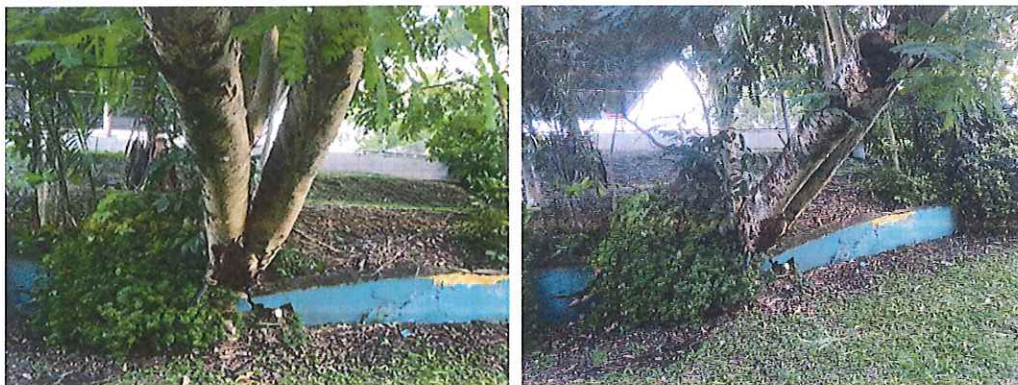
5. Edificio 1 – Patio Posterior – Muro de contención - El ingeniero Gabriel González, representante de R + L, al igual que esta servidora, recomendamos que razones de seguridad se clausure el área donde ubica el muro de contención colapsado. El mismo debe ser reparado a la mayor brevedad posible.

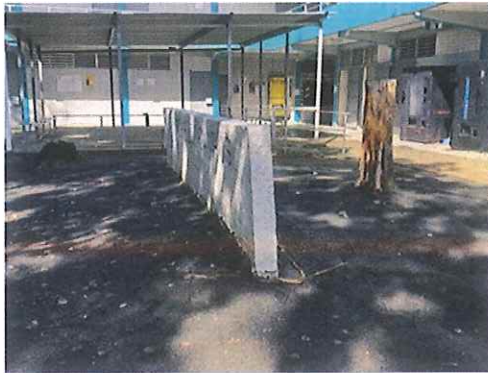
6. Patio – Pared en bloque donde ubica el nombre de la escuela - El ingeniero Gabriel González, representante de R + L, al igual que esta servidora, recomendamos que razones de seguridad la misma sea demolida.

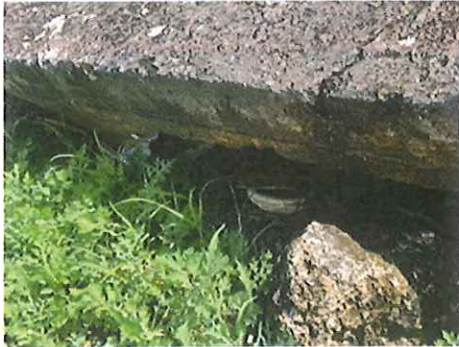
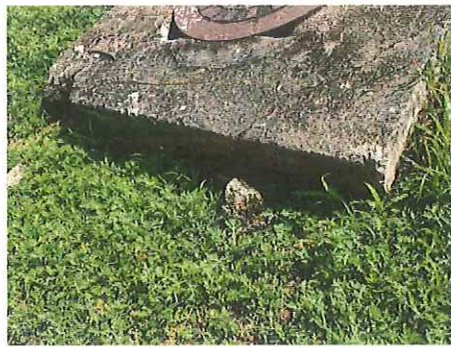
7. Pozo séptico – asentamiento - El ingeniero Gabriel González, representante de R + L, y esta servidora, recomendamos que razones de seguridad, este señalamiento sea atendido.

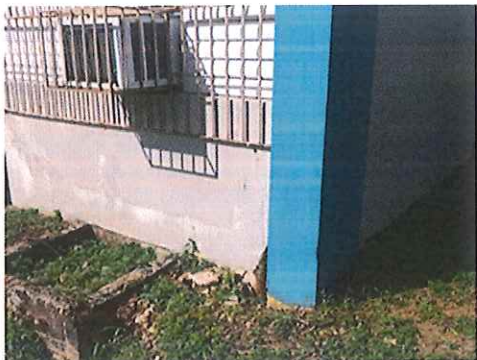
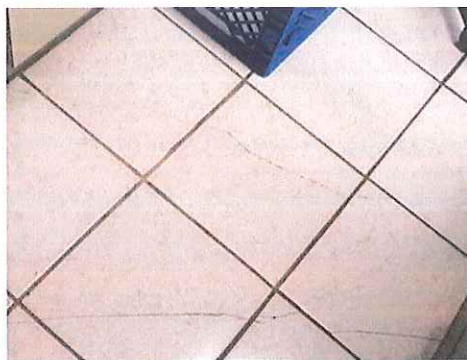
8. Edificio 2 – Asentamiento - El ingeniero Gabriel González, representante de R + L, y esta servidora, recomendamos que este señalamiento sea atendido.

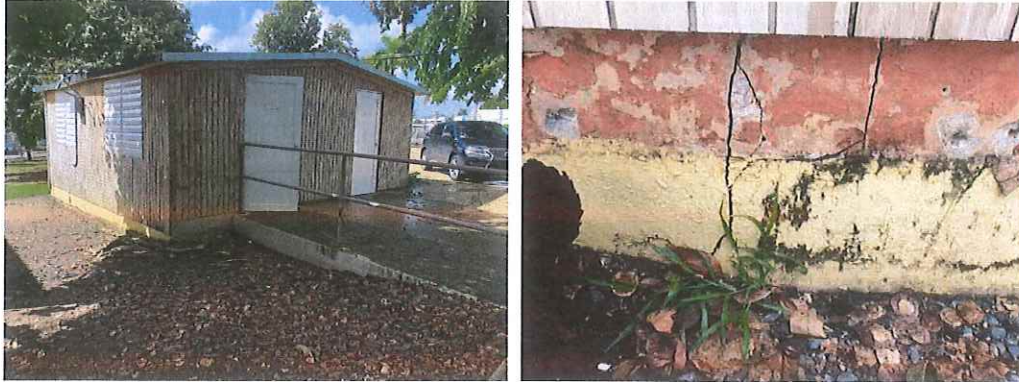
9. Edificio 5 – Antiguo Gazebo - El ingeniero Gabriel González, representante de R + L, al igual que esta servidora, recomendamos que razones de seguridad se clausure el salón.

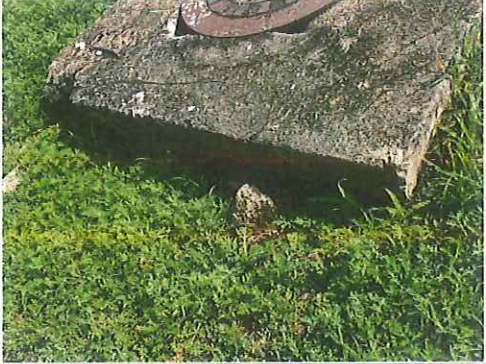
Edificio:	Patio

Descripción:	Grieta en loza de piso de hormigón de pozo séptico	
Edificio:	1

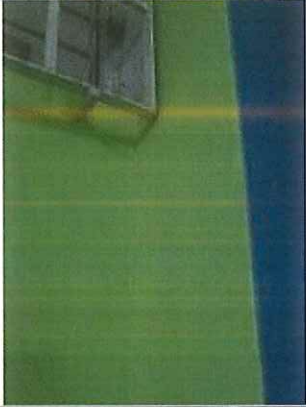
Descripción:	Grieta entre columna y pared, Edificio 1 - primer piso.	
Edificio:	1

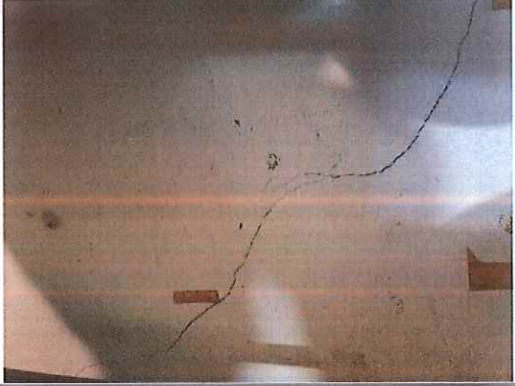
Descripción:	Grieta en soporte de escalera central del Edificio 1, primer piso.	
Edificio:	1, 2

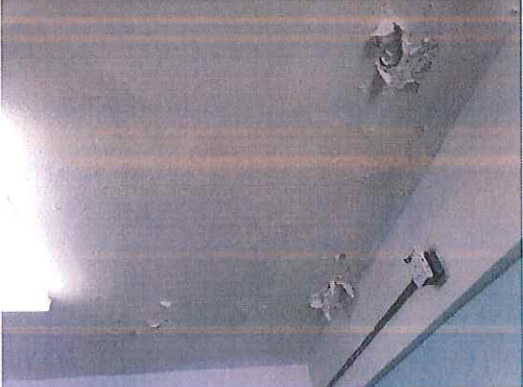
Descripción:	Filtración en techo a causa de grietas
