OCULAR INSPECTION CHECKLIST

1. **Street Address of the School:** Carr. 456, K 4 H 9 Bo. Cibao
City: Camuy **State:** Puerto Rico **Zip:** 00627
2. **School Name:** Joaquín Vázquez Cruz
3. **Date of inspection:** January 13, 2020
4. **Inspector's Name:** Edgardo Hernández-Alvarado

ANEJO A

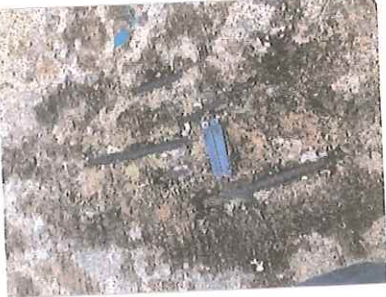
Edificio: 4 – Salones		
Descripción:	No se observaron daños relacionados con los eventos recientes. Se identificaron grietas preexistentes. Las mismas no presentan evidencia de haberse agravado durante los recientes temblores registrados. Se observó acero expuesto en la rampa para impedidos que requieren mantenimiento.
