OCULAR INSPECTION CHECKLIST

1. **Street Address of the School:** PR-635. Bo. Dominquito
 City: Arecibo State: Puerto Rico Zip: 00612
2. **School Name:** SU MANUEL RUIZ GANDIA
3. **Date of inspection:** January 13, 2020
4. **Inspector's Name:** Carlos E. Oquendo-Larracuente

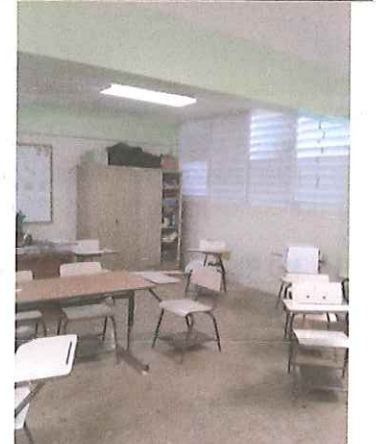
Edificio:	3		
Descripción:	<p>No se observaron daños que pudieran ser relacionados al evento sísmico. Grietas menores previo al Terremoto.</p> <p style="text-align: center;"><u>NO RELACIONADO AL EVENTO SISMICO</u></p>
