OCULAR INSPECTION CHECKLIST

1. **Street Address of the School:** Carr. 456, K 4 H 9 Bo. Cibao
City: Camuy **State:** Puerto Rico **Zip:** 00627
2. **School Name:** Joaquín Vázquez Cruz
3. **Date of inspection:** January 13, 2020
4. **Inspector's Name:** Edgardo Hernández-Alvarado

ANEJO A

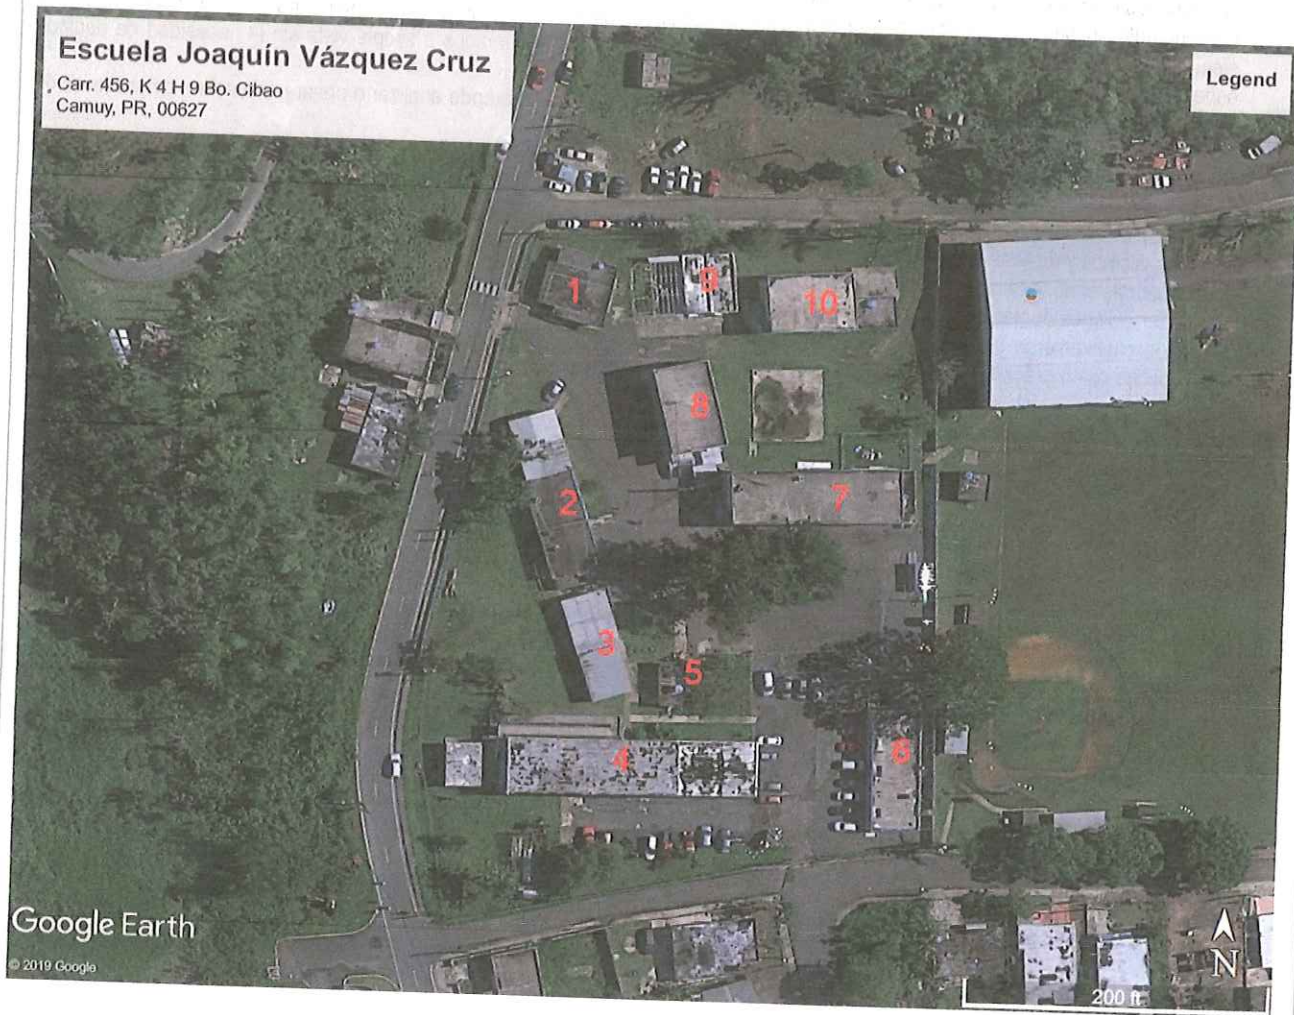
Plano de Sitio	Joaquín Vazquez Cruz
Descripción:	Predio rural con aproximadamente 11,300 m ² . Diez (10) estructuras independientes con aproximadamente 36,000 pies cuadrados de área bruta de piso.
