OCULAR INSPECTION CHECKLIST

1. **Street Address of the School:** Carr. 2, Km. 84, Hm. 5, Bo. Carrizales
 City: Hatillo State: Puerto Rico Zip: 00659
2. **School Name:** Eugenio María de Hostos
3. **Date of inspection:** January 13, 2020
4. **Inspector's Name:** Edgardo Hernández-Alvarado

Práctica de: Ingeniería
Licencia: 13930 RPA
Renglón: Servicio Profesional
Descripción del Trabajo: Investigaciones
Fecha de Emisión: 2020-01-20
Monto Emitido: \$5
Número de Serie: 9800-3320-8866-9027
Número de Caso: 11403
Proyecto / Unidad: Eugenio María de Hostos - Inspección Post Terremoto
Rol del Profesional: Evaluador

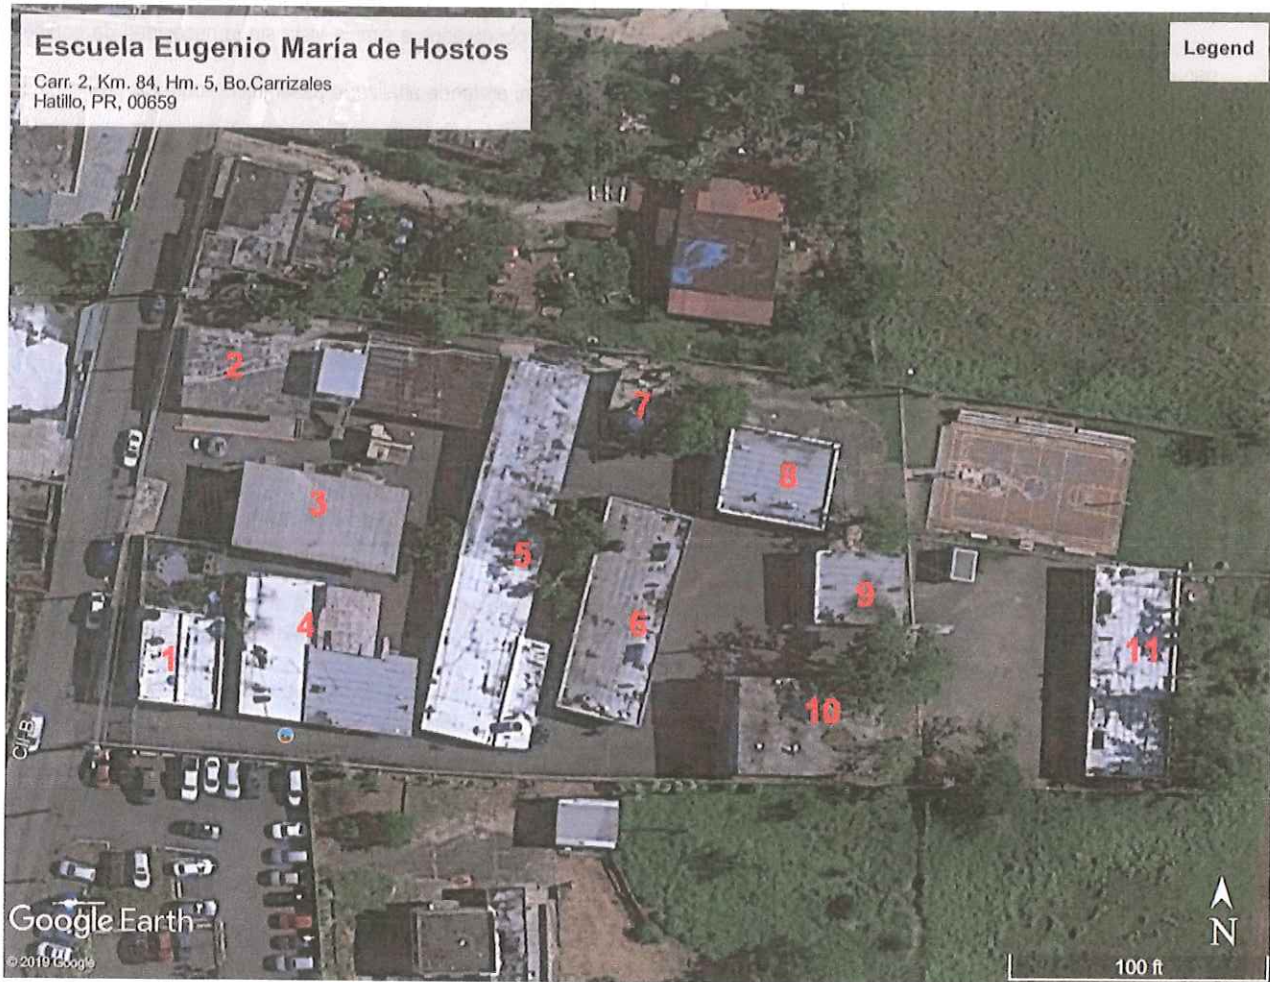
Plano de Sitio	Eugenio María de Hostos (Hatillo)
Descripción:	Predio rural con aproximadamente 6,200 m ² . Once (11) estructuras independientes con aproximadamente 21,500 pies cuadrados de área bruta de piso.
